BJÖRNSSEN BERATENDE INGENIEURE

# Begehung - Rülzheim – 29.11.2022

## Übersicht Fotostandorte & Abschnitte – Starkregengefährdung

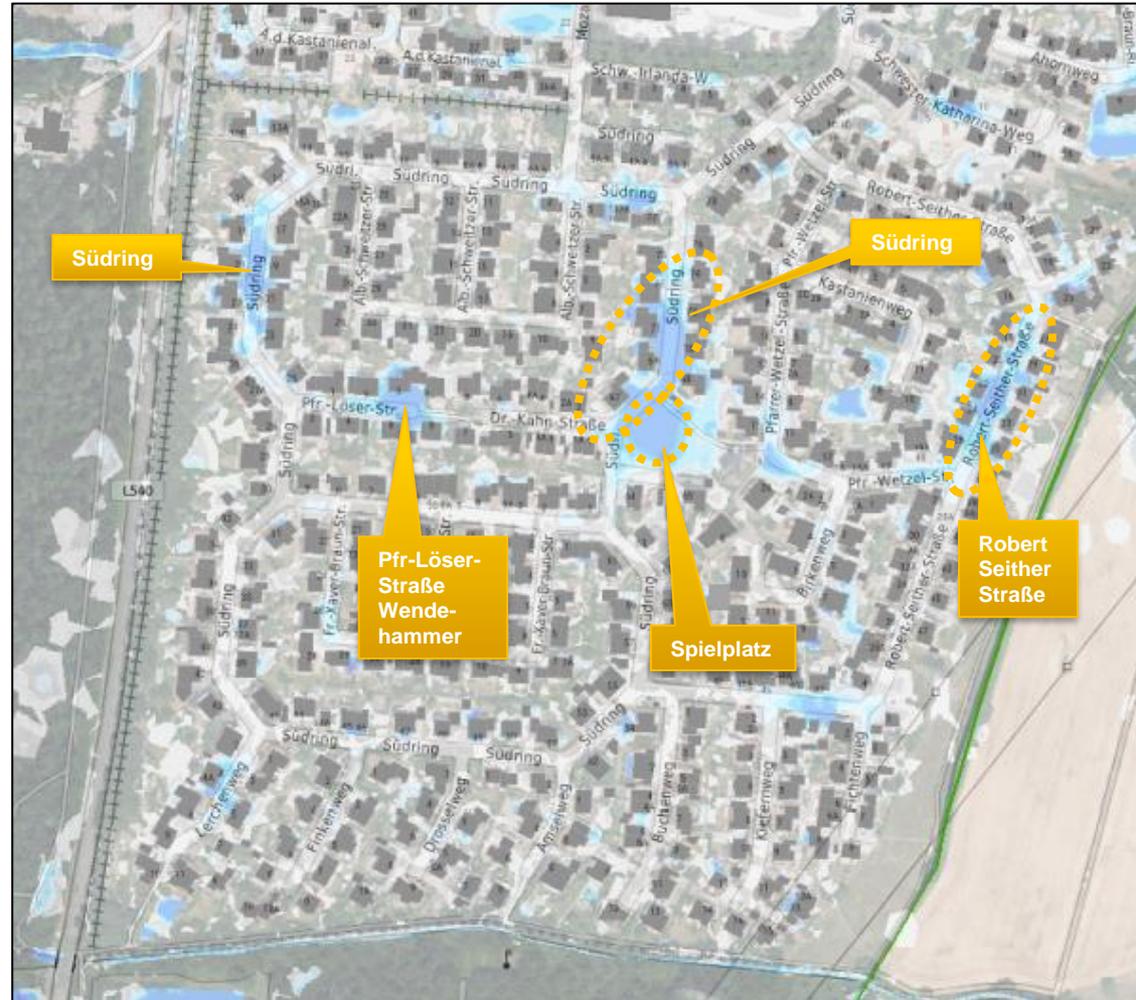
- Bei geringeren Ereignissen bis dato nichts beobachtet
- Spielplatz als Freifläche sogar wünschenswert, das Einstau (Entsiegelung)
- Kellerfenster, Kellereingänge, sowie Kellergaragen (Robert Seither Straße) Einfahrten beachten
- „Eigenvorsorge“
- Kanalrückstau zu erwarten, da Rückstauenebene Straße

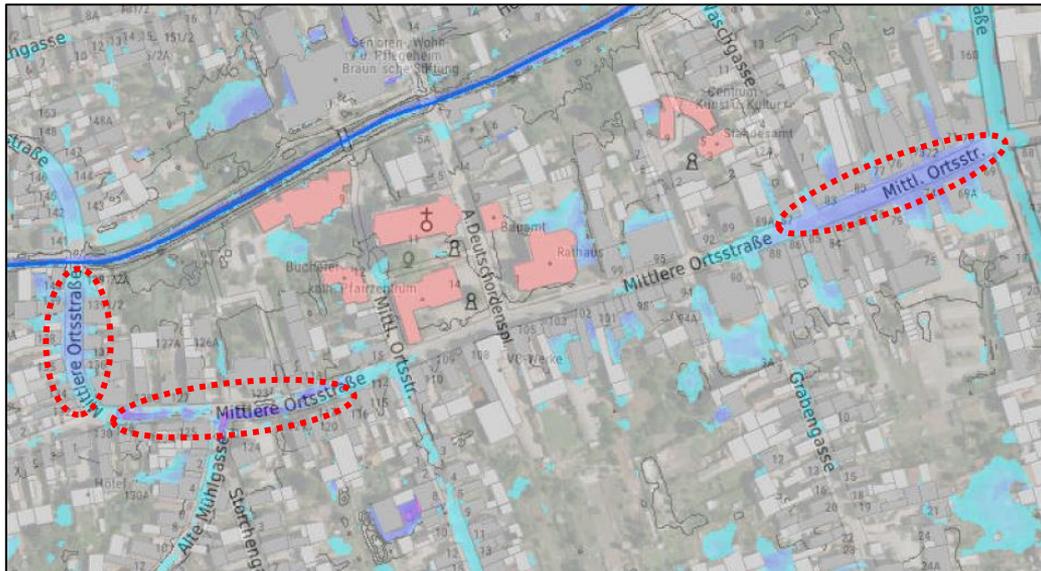
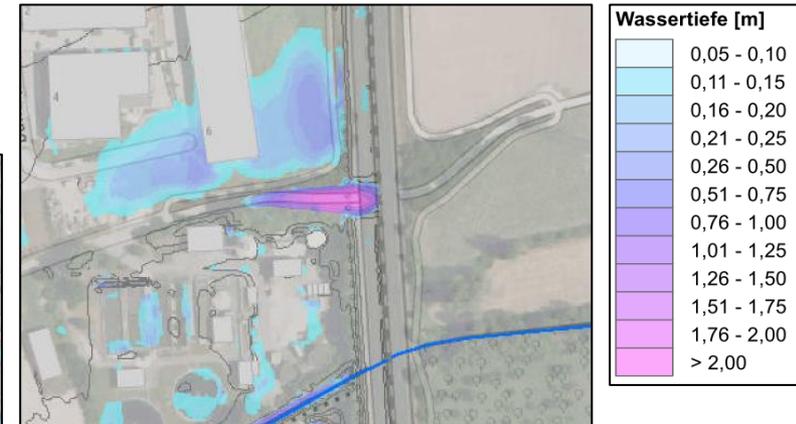
# Mittlere Ortsstraße, Unterführung Hubenweg

- Altbebauung im Dorfkern, vorwiegend gesockelt.
- Tiefpunkt
- Keine direkte Gefährdung der Häuser ersichtlich, Kellerfenster beachten
- „Eigenvorsorge“
- Kanalrückstau zu erwarten, da Rückstau ebene Straße

- Aktuell Wirtschaftsweg
- Wird touristisch als Fahrradweg ausgebaut
- Keine Maßnahme hier, da nicht für Erschließung relevant.
- Kann notfalls nach Starkregenfall gesperrt werden

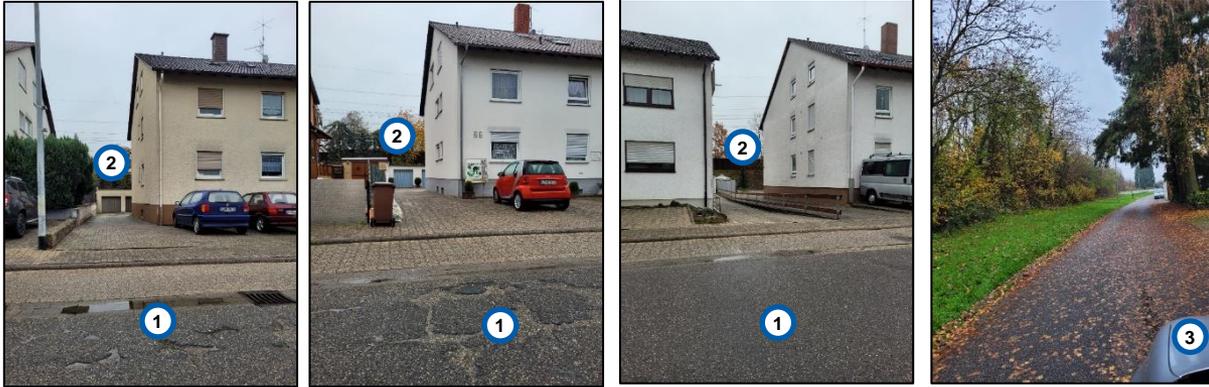
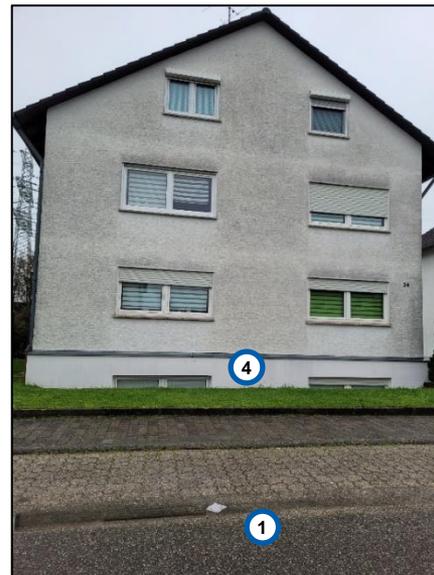
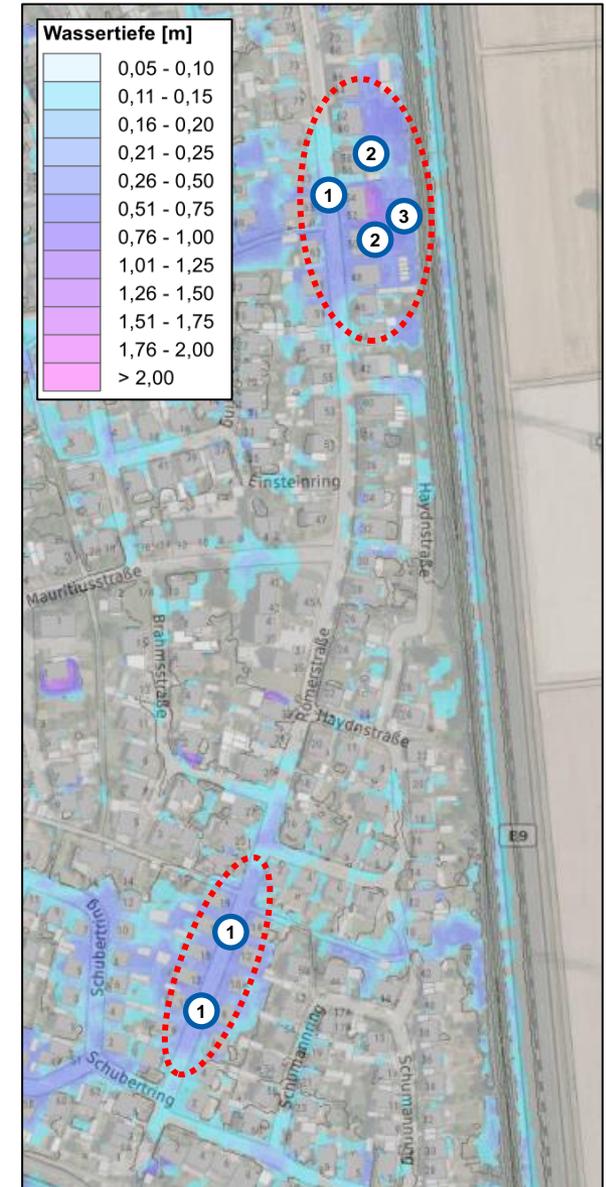
# Römerstraße Nord & Süd

- Viele versiegelte Flächen ①
- Zu Tiefenlage hinter den Gebäuden abfallende Einfahrten ②
- Lärmschutzwand zu erhöht liegender B9, dahinter tiefliegende Flächen im Verhältnis zum Straßenniveau ③
- Keine direkte Gefährdung der Obergeschosse ersichtlich
- Kellerfenster und -abgänge, Lichtschächte & Kellergaragen beachten ④
- „Eigenvorsorge“
- Kanlrückstau zu erwarten, da Rückstau ebene Straße

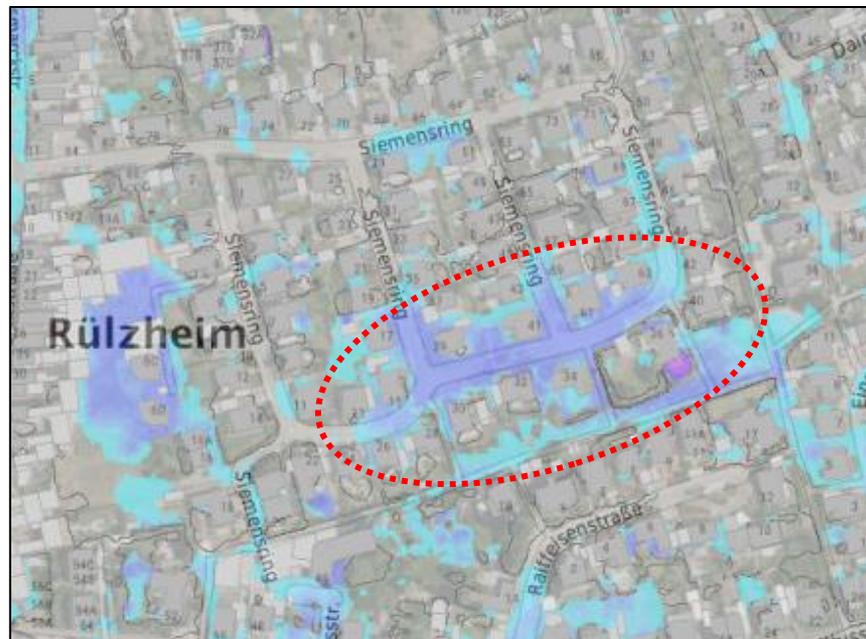
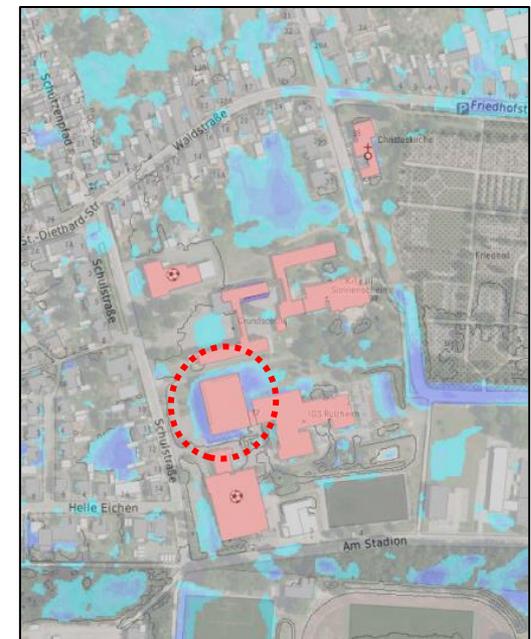
# Siemensring & Schule

- Überflutung auf Straße nachrichtlich bekannt
- Tiefpunkt auf Straße
- In diesen Bereichen bereits Keller ausgepumpt (Siemensring)
- „Eigenvorsorge“
- Kanalrückstau zu erwarten, da Rückstauenebene Straße

- Lichtschächte der Schule und Kellerräume beachten (Sekretariat)
- „Eigenvorsorge“

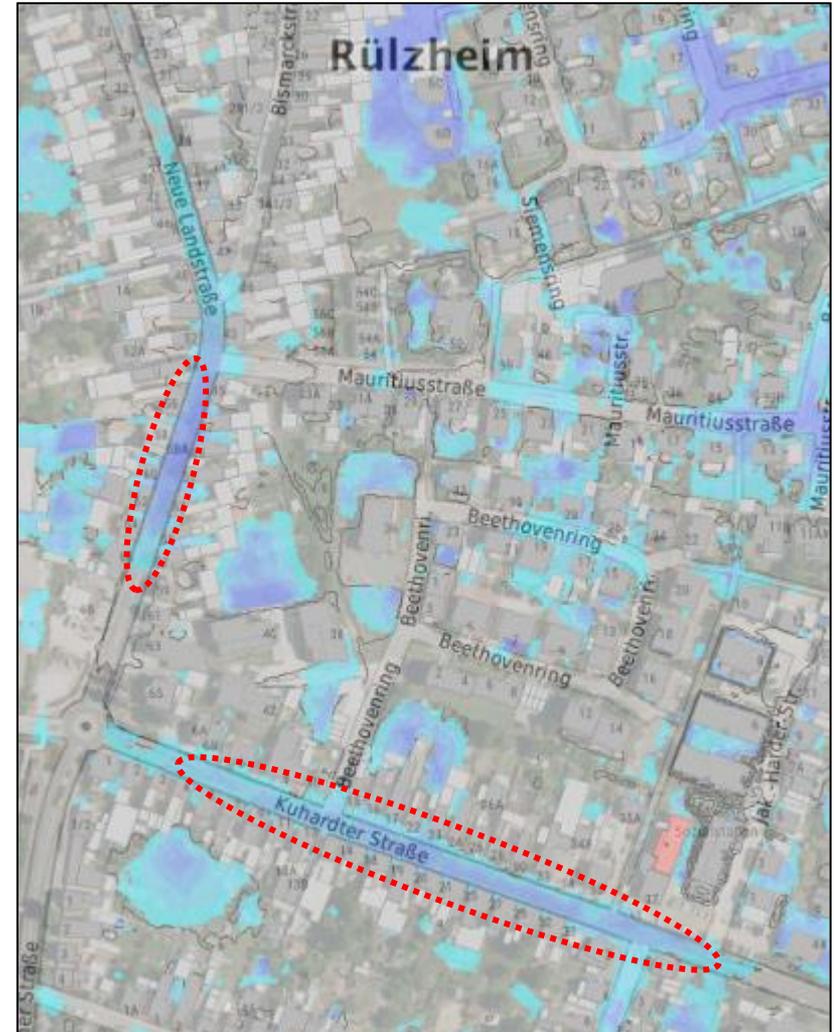
# Neue Landstraße & Kuhardter Straße

- Überflutung auf Straße nachrichtlich bekannt
- Tiefpunkt auf Straße
- In diesen Bereichen bereits Keller ausgepumpt (Kuhardter Straße)
- „Eigenvorsorge“
- Kanalrückstau zu erwarten, da Rückstauenebene Straße

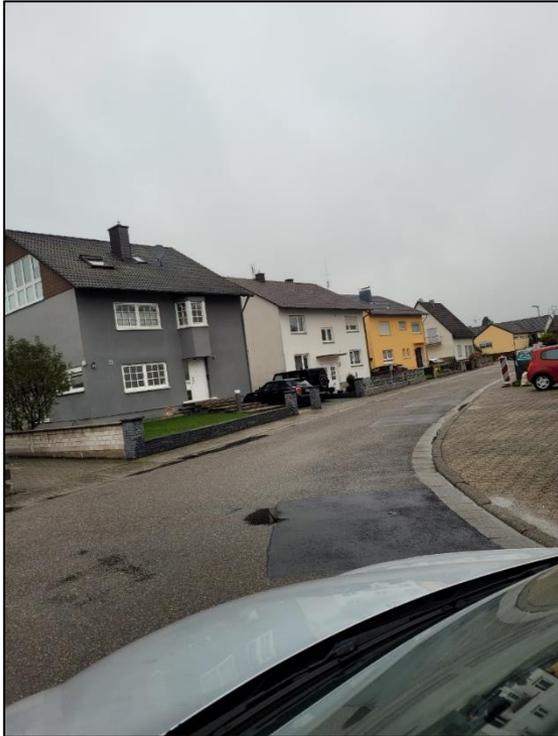
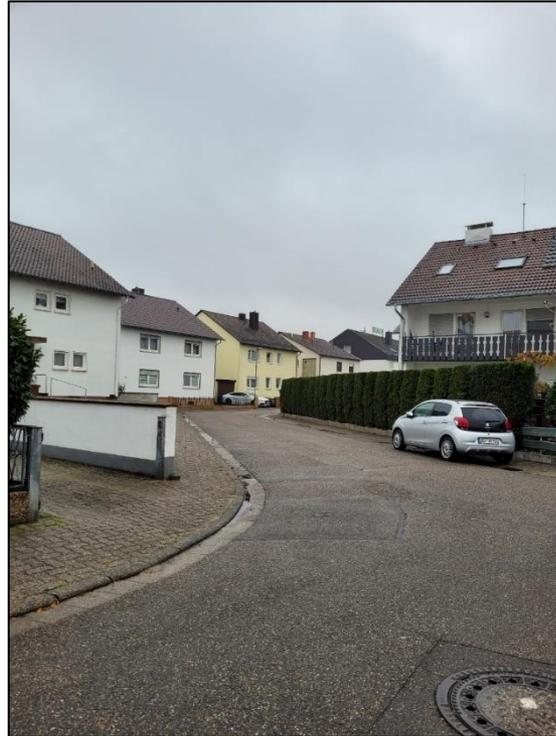
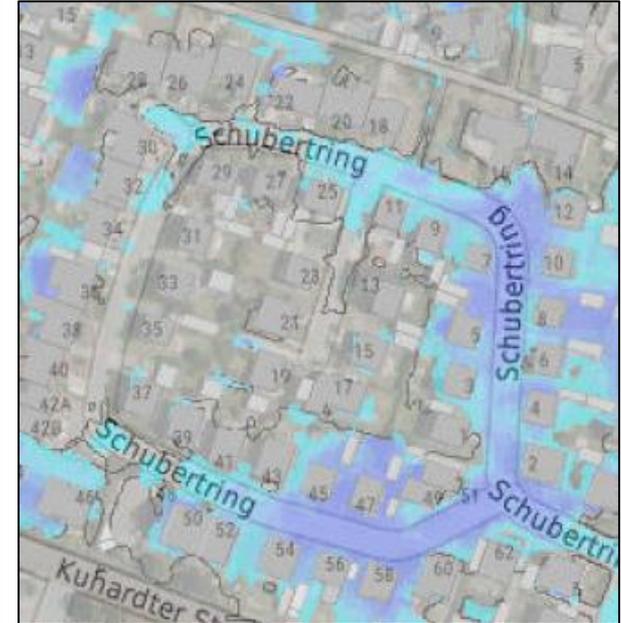
# Schubertring

- Hoher Versiegelungsgrad
- Überflutung auf Straße
- Tiefpunkt auf Straße

- „Eigenvorsorge“
- Kanalrückstau zu erwarten, da Rückstau ebene Straße

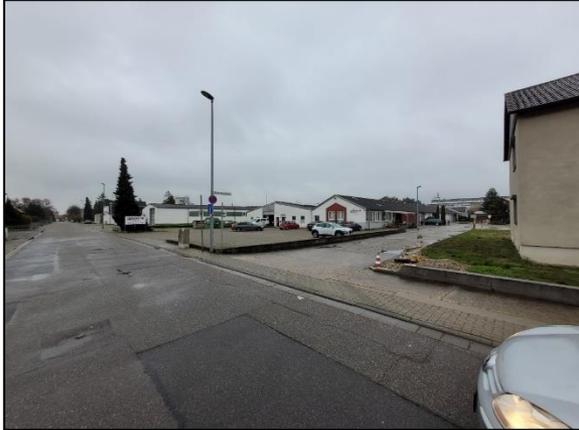
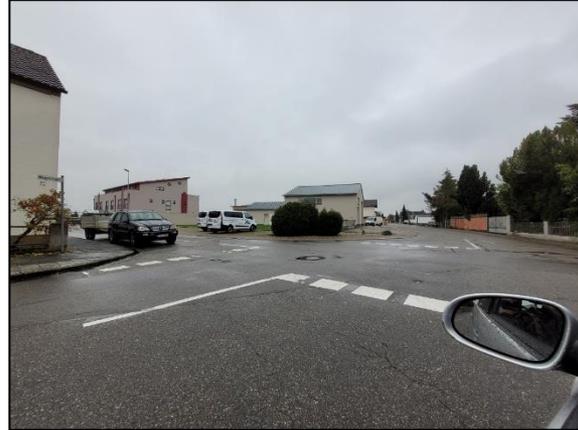
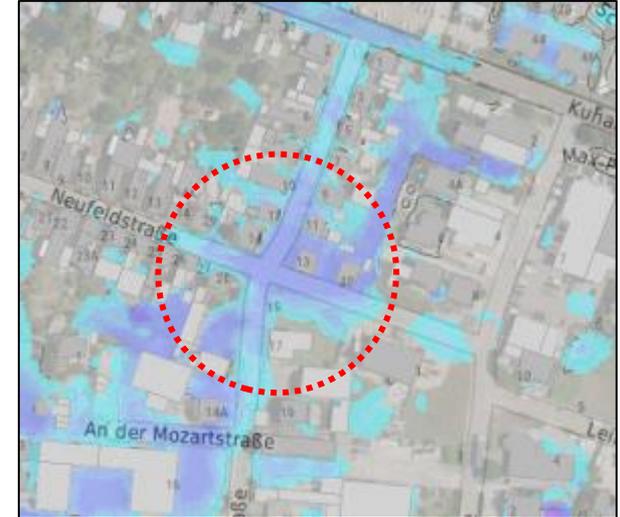
# Mozartstraße

- Hoher Versiegelungsgrad
- Überflutung auf Straße
- Tiefpunkt auf Straße

- „Eigenvorsorge“
- Kanalrückstau zu erwarten, da Rückstau ebene Straße

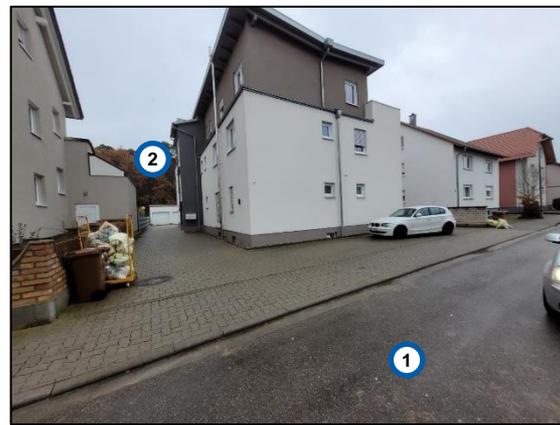
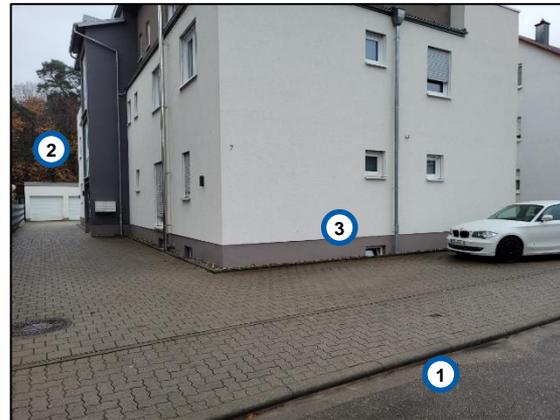
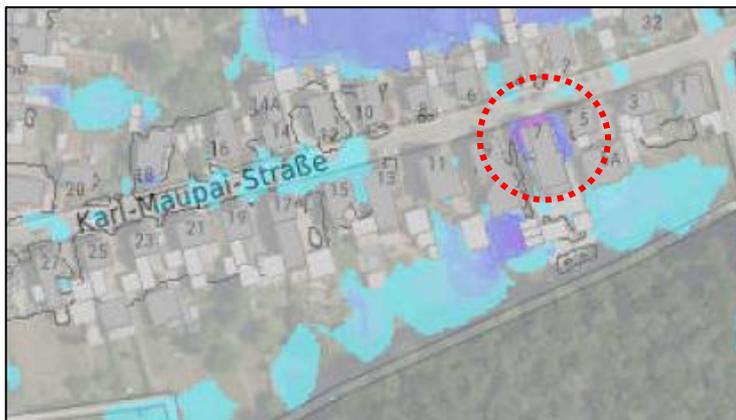
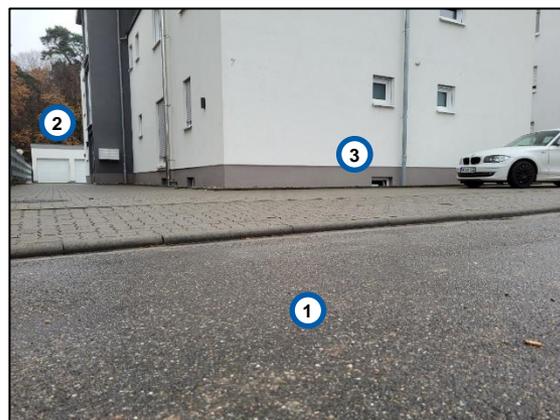
# Karl-Maupai-Straße

- Viele versiegelte Flächen **1**
- Zu Tiefenlage hinter dem Gebäude abfallende Einfahrt **2**
- Keine direkte Gefährdung der Obergeschosse ersichtlich
- Kellerfenster und -abgänge, Lichtschächte & Kellergaragen beachten **3**
- „Eigenvorsorge“
- Kanalrückstau zu erwarten, da Rückstau ebene Straße

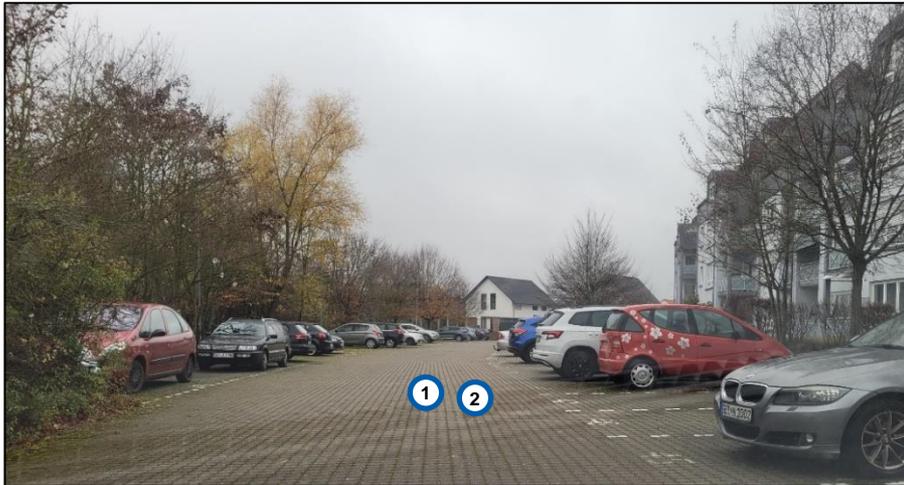
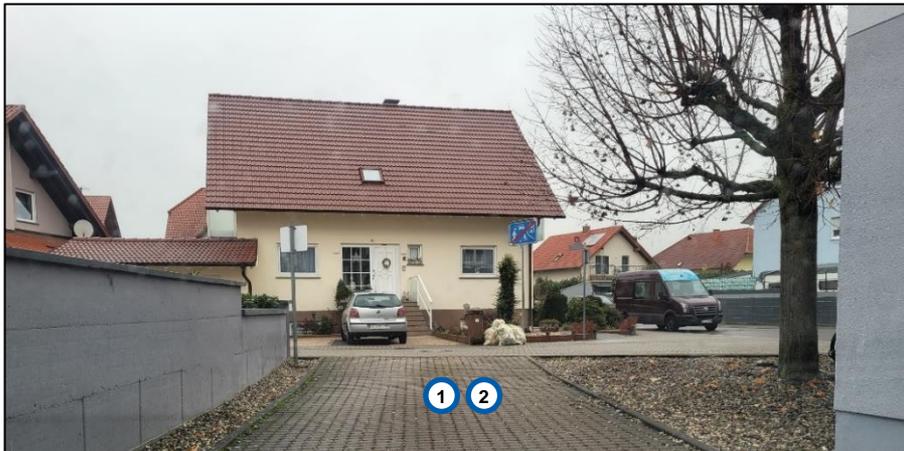
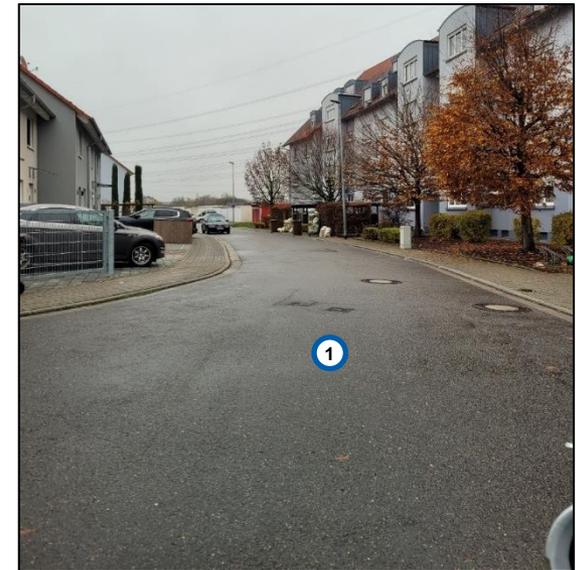
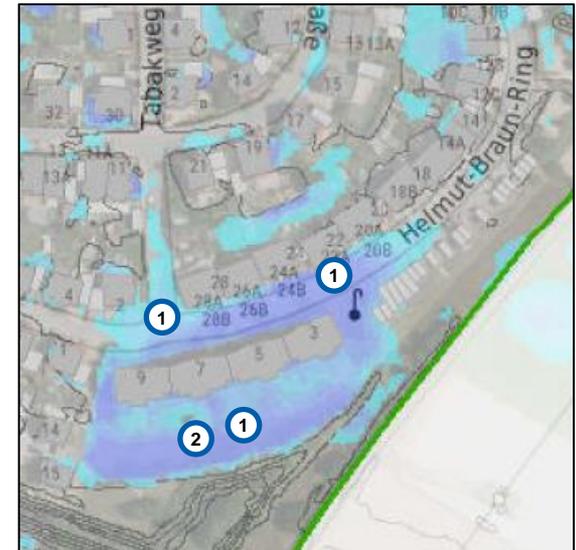
# Helmut-Braun-Ring

- Extrem viel versiegelte Fläche
- Gefälle, hinter Gebäude zum Tiefpunkt hin
- Keine direkte Gefährdung der Obergeschosse ersichtlich
- Kellerfenster und –abgänge, Lichtschächte & Kellergaragen beachten
- „Eigenvorsorge“
- Kanalarückstau zu erwarten, da Rückstauenebene Straße

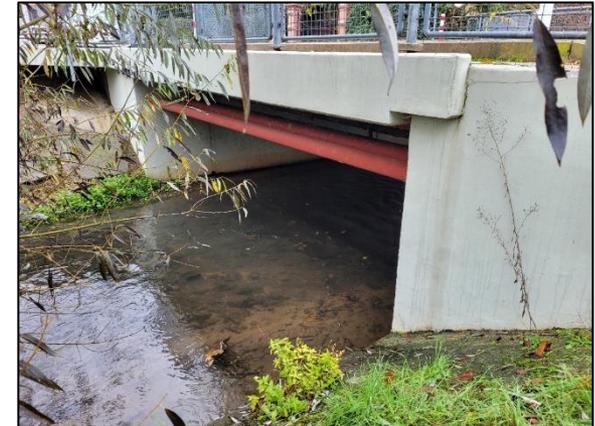
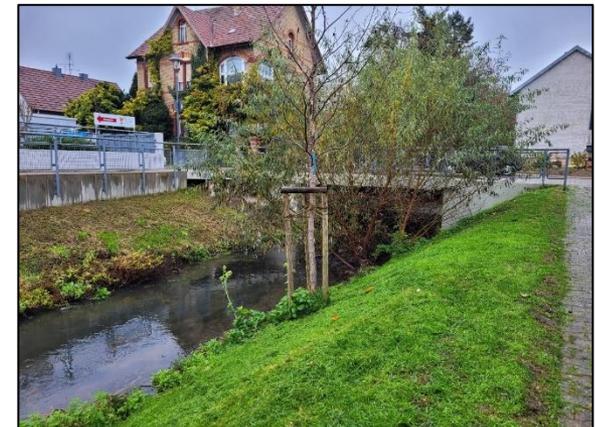
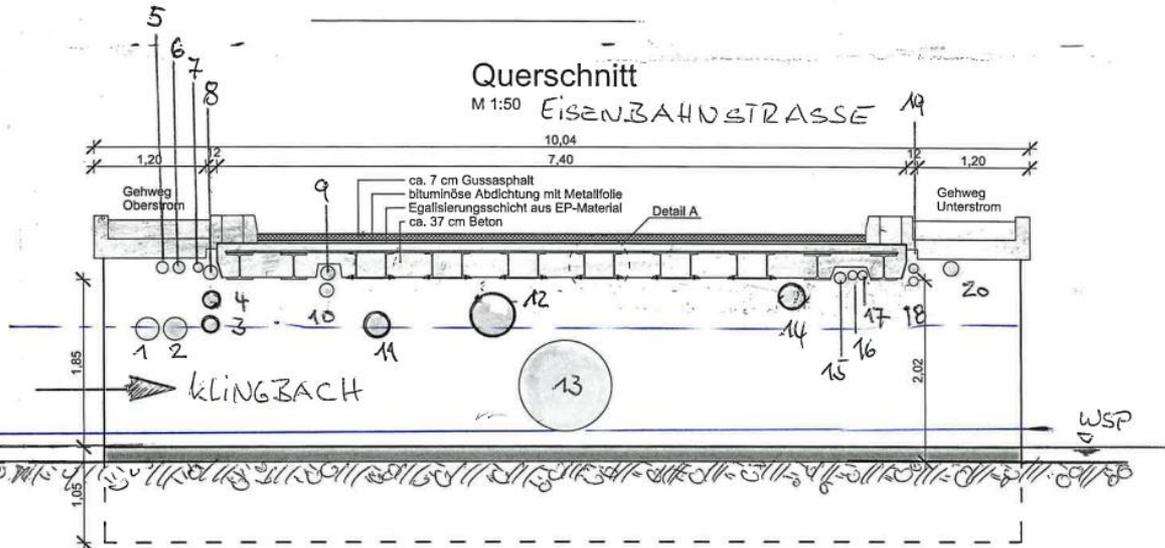
# Klingbachbrücke „Am Deutschordenplatz“

→ Einbauten im Gewässer können hydraulische Leistungsfähigkeit beeinträchtigen, wurde aber via Versorger geprüft und bisher nachrichtlich nichts bekannt

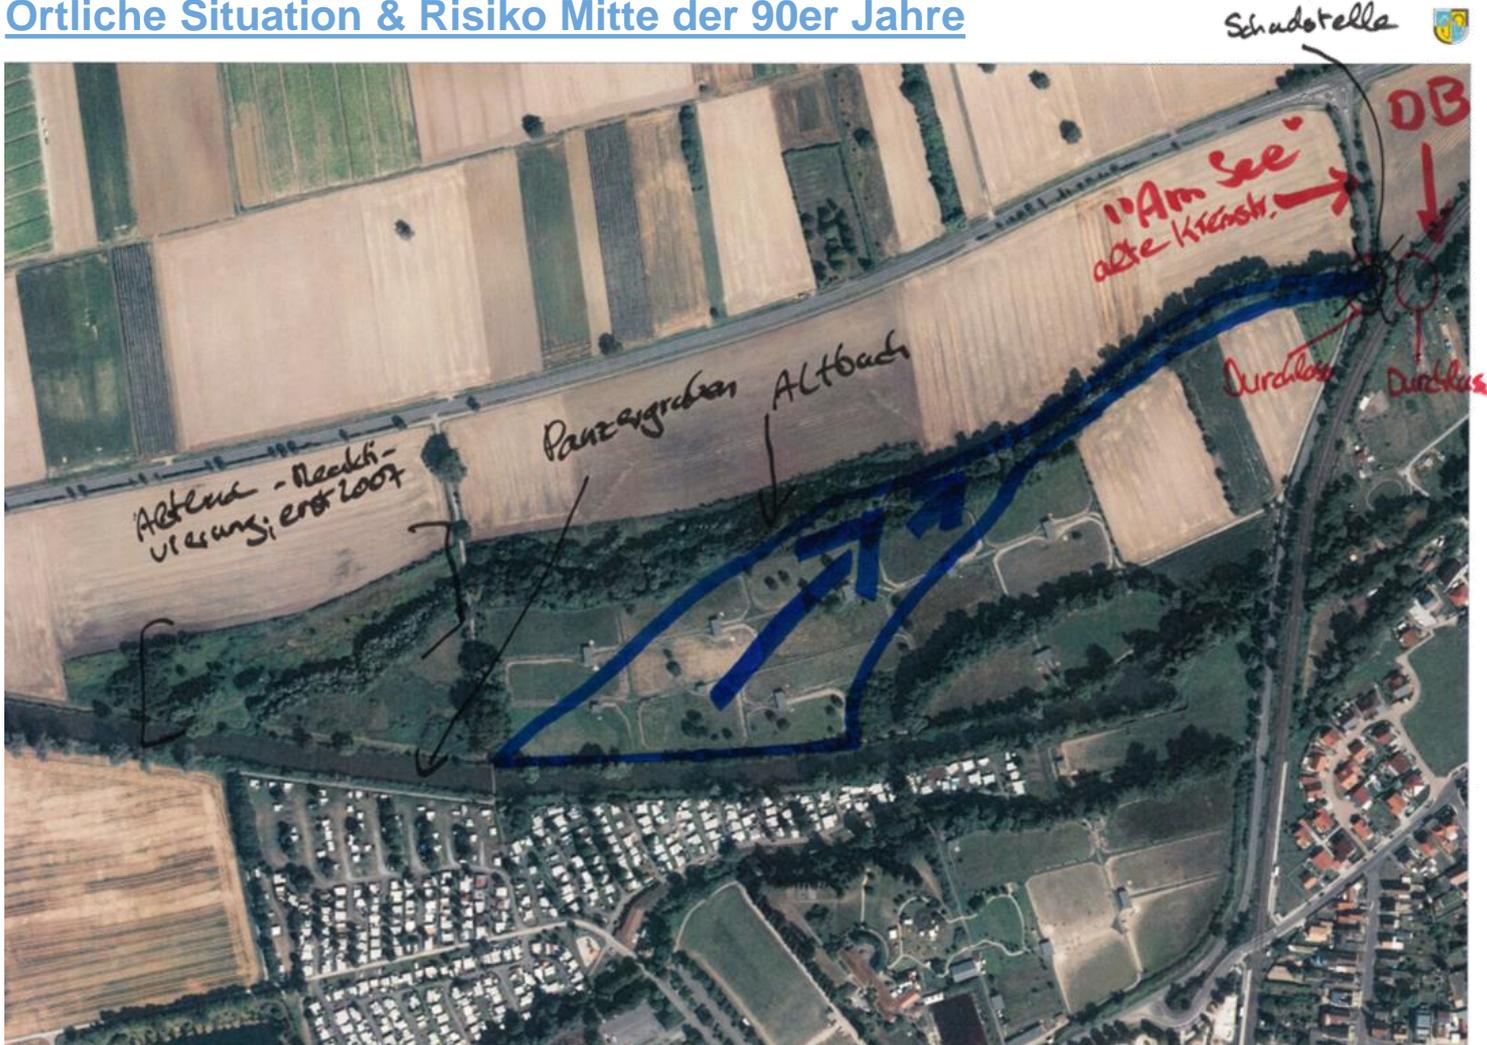
- Übertritt Wasser aus Panzergraben → Abfluss in den tiefer gelegenen Altbach, Rückstau und Probleme an den Durchlässen unter Bahn. Überspülung der Straße „Am See“, bzw. „Am Moby Dick“, hierdurch Unterspülung, Abbrüche, etc...

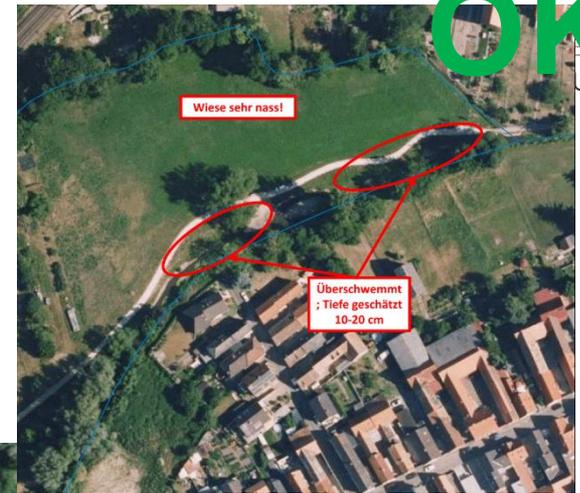
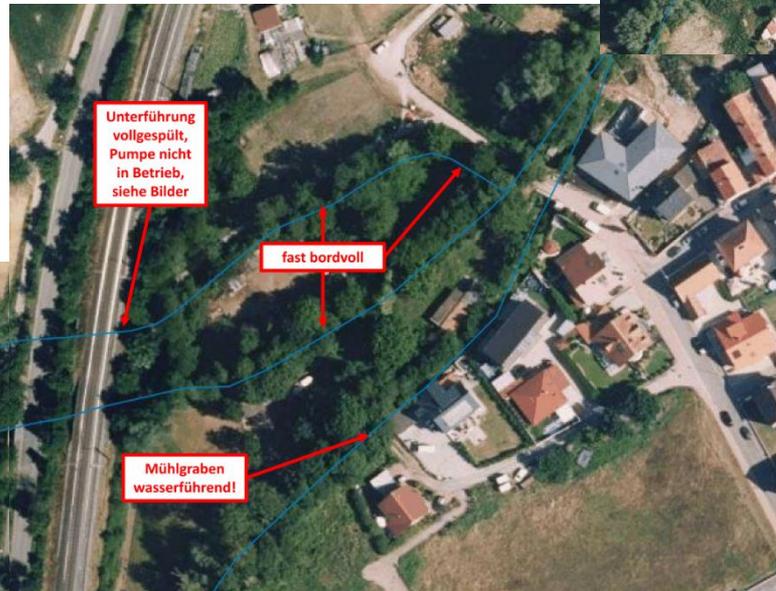
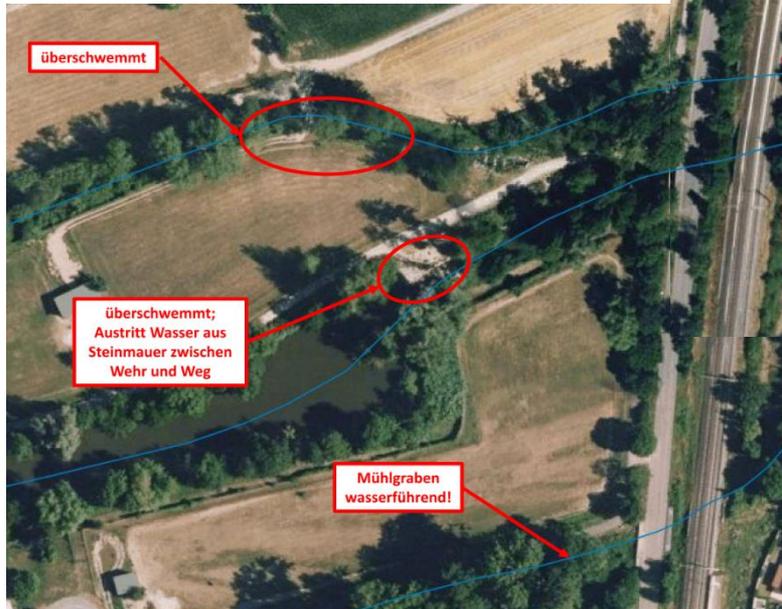
- Situation noch nicht optimal
- Rückstau jedoch primär außerhalb der Ortschaft
- Kapazität Durchlass unter Bahndamm wird geprüft

- Im weiteren Oberlauf Richtung Herxheimweyer und Herxheim diverse Maßnahmen zur Steuerung
- Fischtreppe dort für entsprechendes HW Ereignis ausgebaut
- Steuerbares Wehr
