# Begehung - Kuhardt – 13.01.2022

## Übersicht Abschnitte – Starkregengefährdung

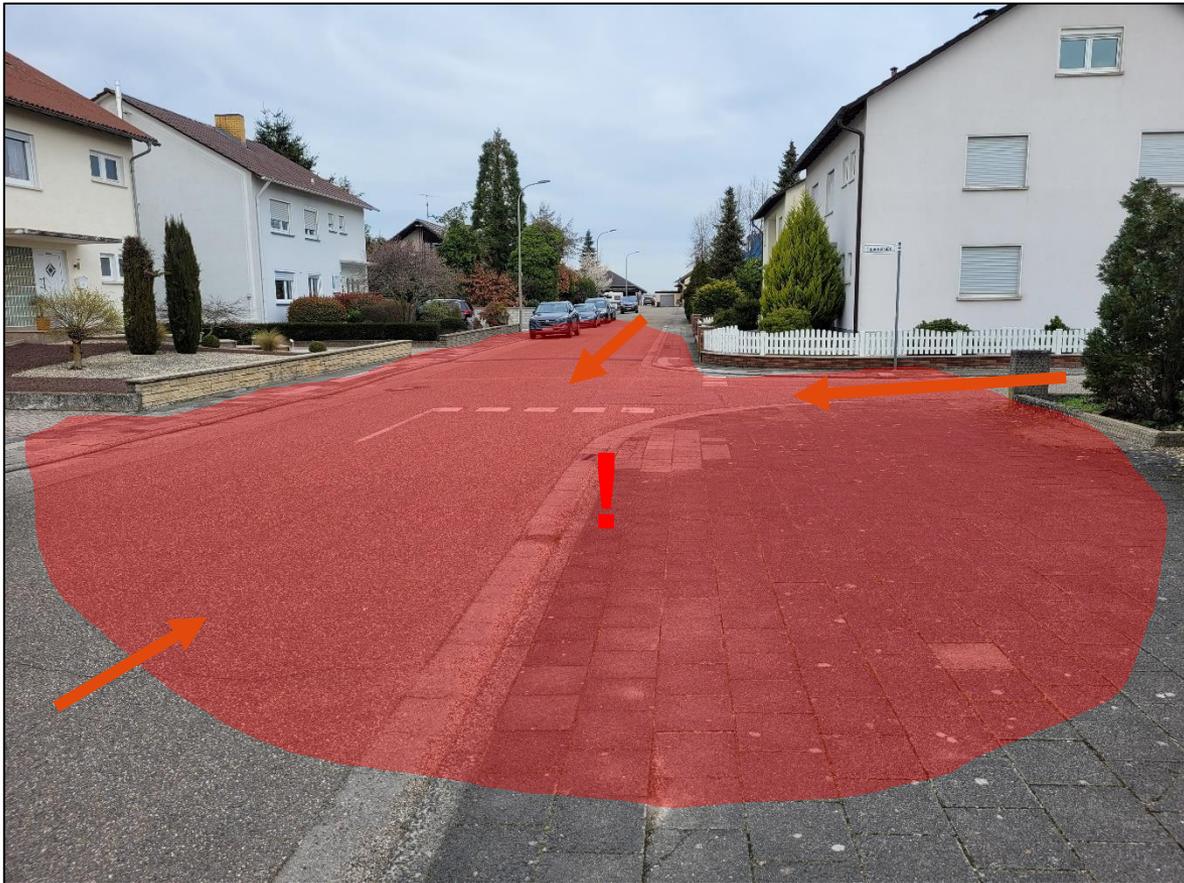
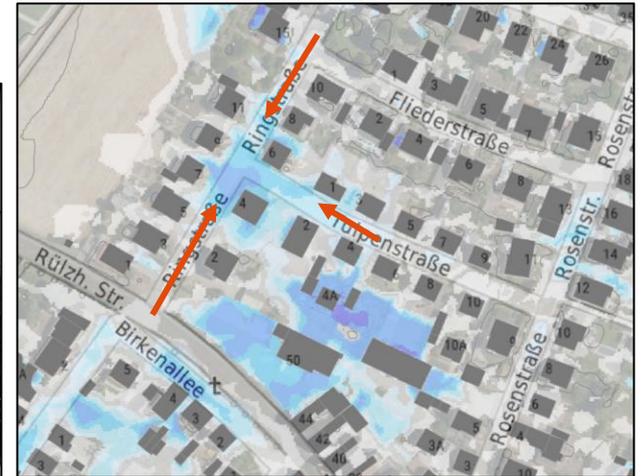
# Tulpenstraße

- stark versiegelte Flächen
- Tiefpunkt
- Keine direkte Gefährdung der Häuser ersichtlich, Kellerfenster beachten
- „Eigenvorsorge“
- Kanalrückstau zu erwarten, da Rückstau ebene oberhalb Straße

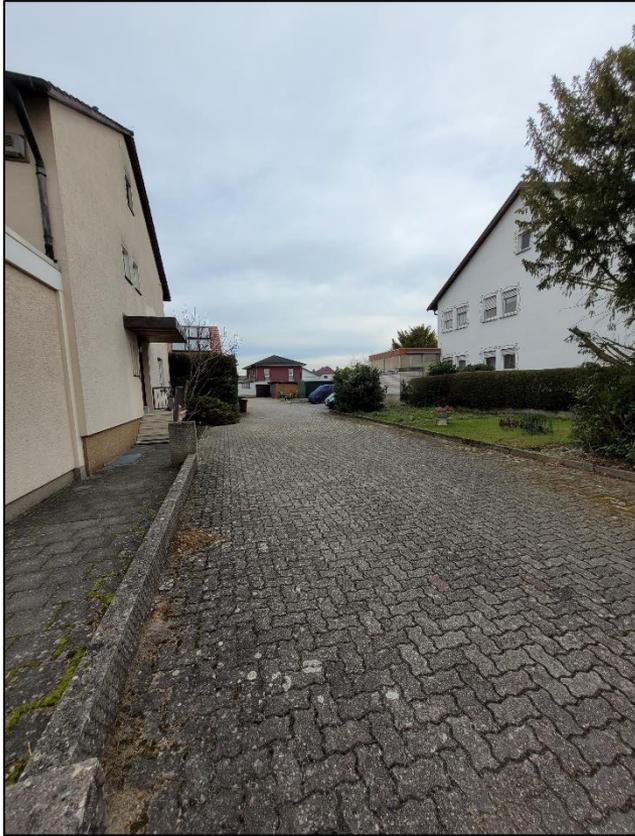
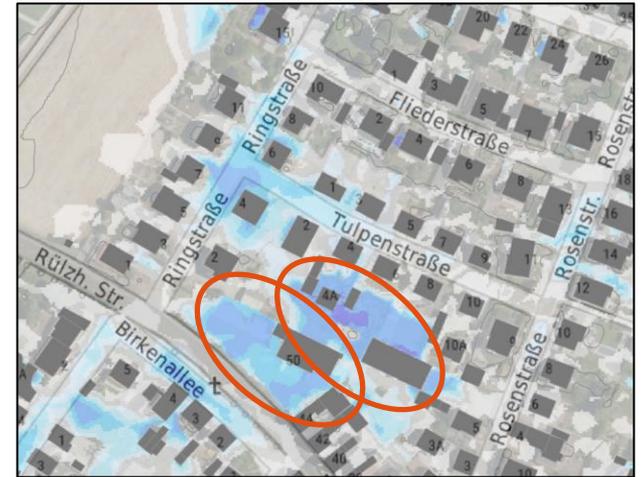
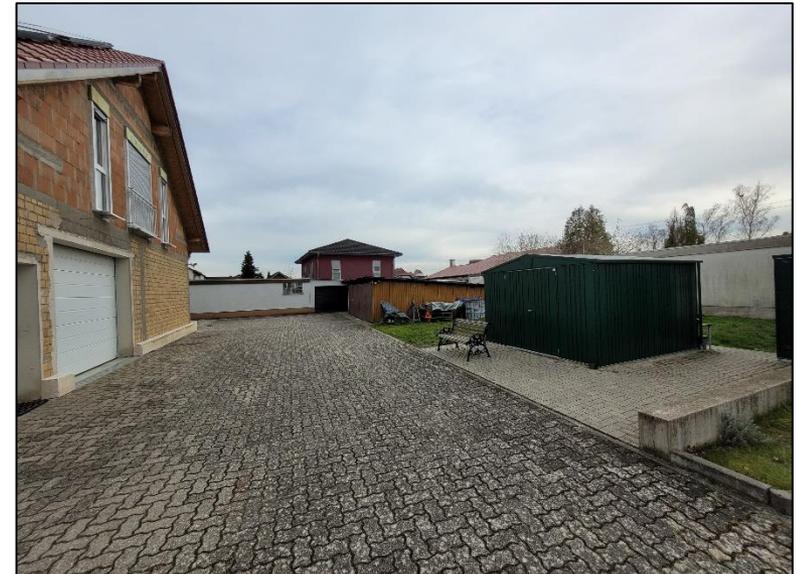
# Tulpenstraße – versiegelte, freie Flächen

- stark versiegelte Flächen
- Tiefpunkt
- „Eigenvorsorge“ da Privatgelände
- Kanalrückstau zu erwarten, da Rückstauenebene oberhalb Straße

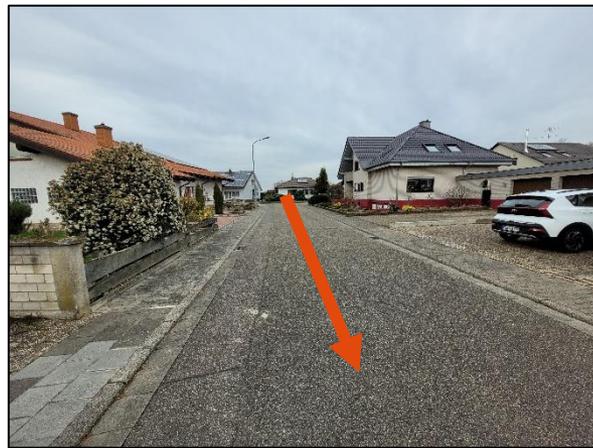
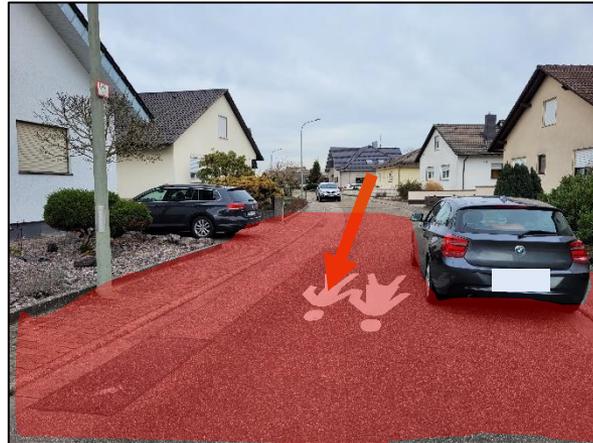
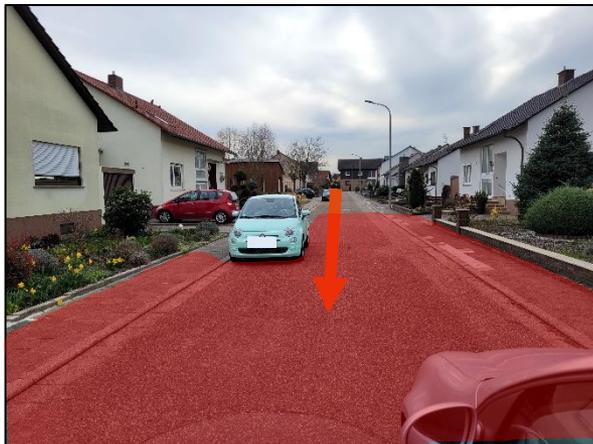
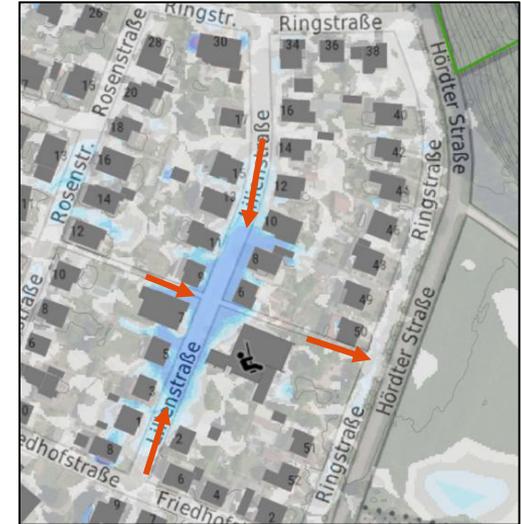
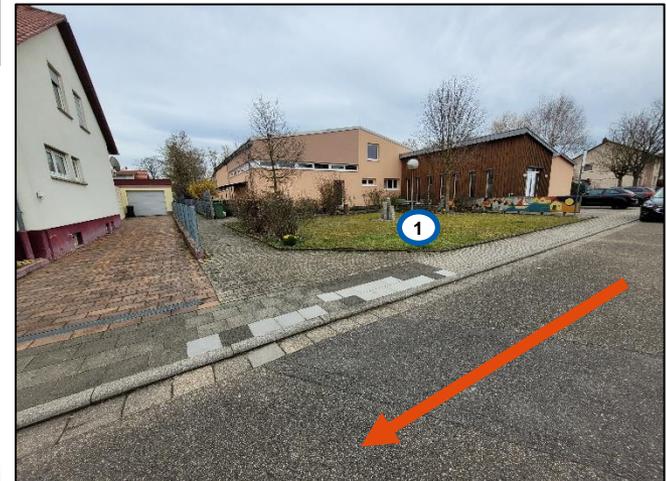
# Lilienstraße

- Sehr hoher Versiegelungsgrad sowohl im öffentlichen, als auch im privaten Raum
- Tiefpunkt
- Gefährdung der Häuser möglich, Kellerfenster beachten
- „Eigenvorsorge“
- Kanalrückstau zu erwarten, da Rückstauenebene oberhalb Straße
- Erweiterungen sollten mit Bedacht der aktuellen Situation geplant werden (1)
- Situation konnte nachrichtlich durch Anwohner bestätigt werden.
- geschätzte Wassertiefe von 20 bis 30cm bereits beobachtet

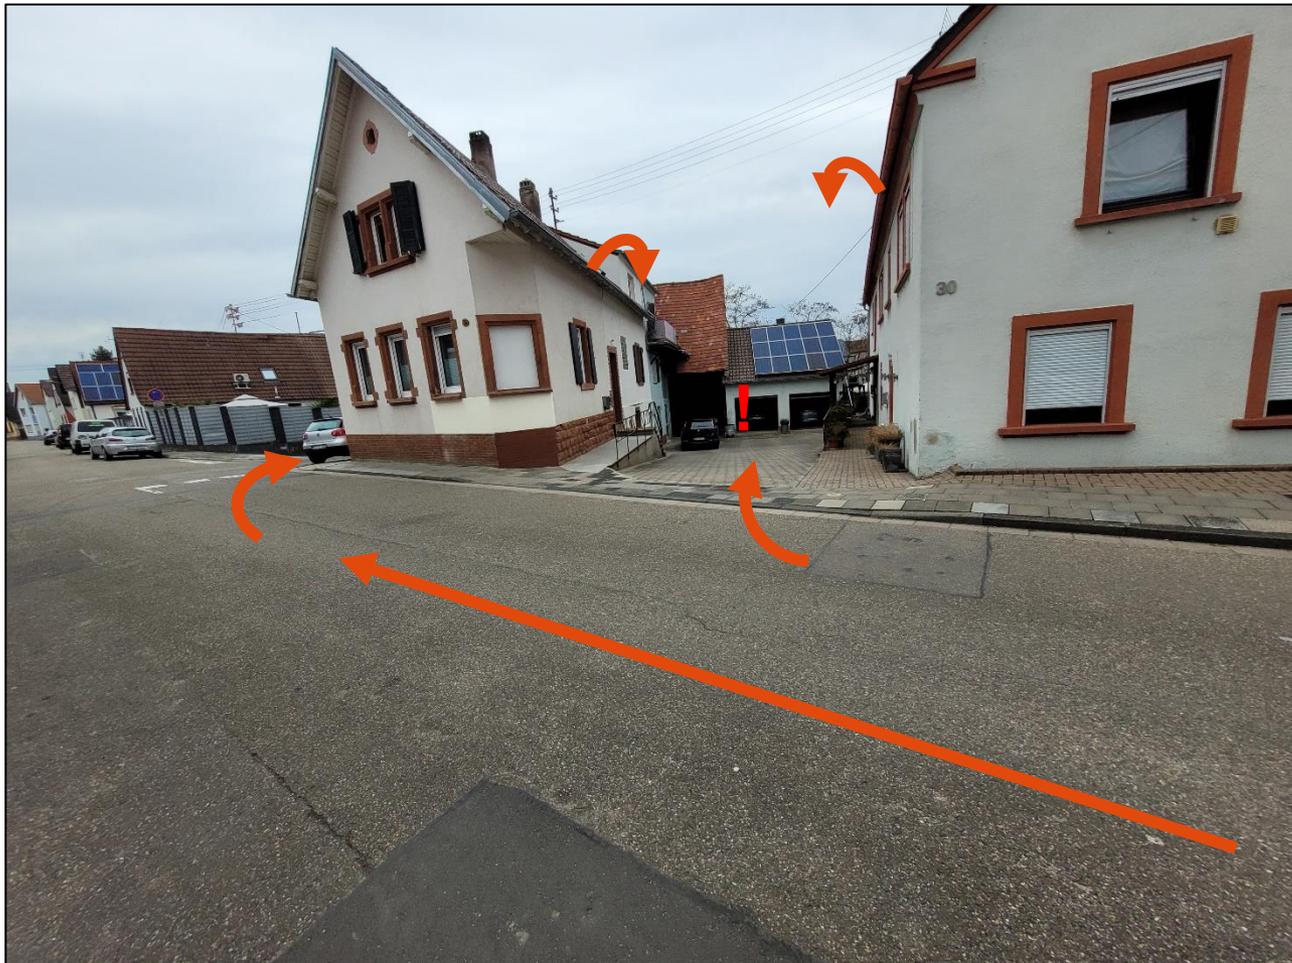
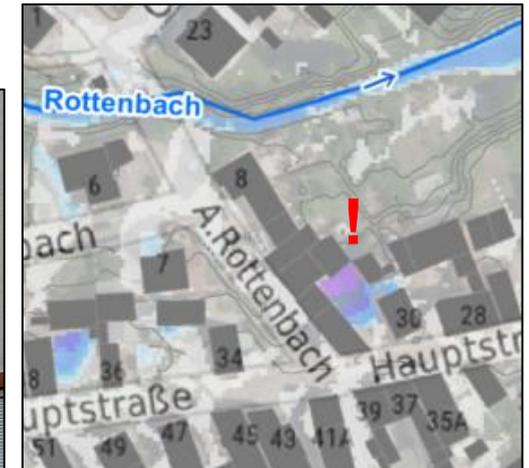
# Am Rottenbach/ Hauptstraße

- stark versiegelte Flächen
- Tiefpunkt
- direkte Gefährdung der unterliegenden Bauten ersichtlich, Kellerfenster beachten!
- „Eigenvorsorge“

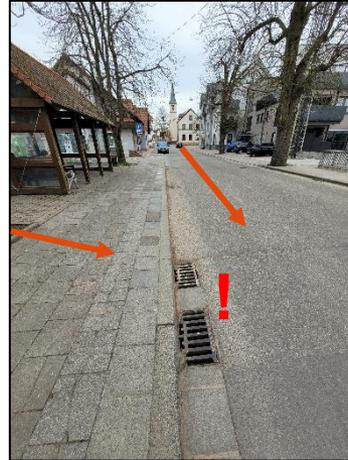
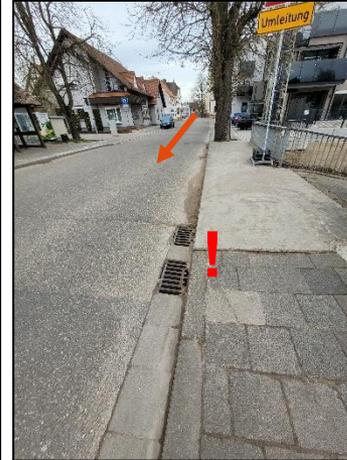
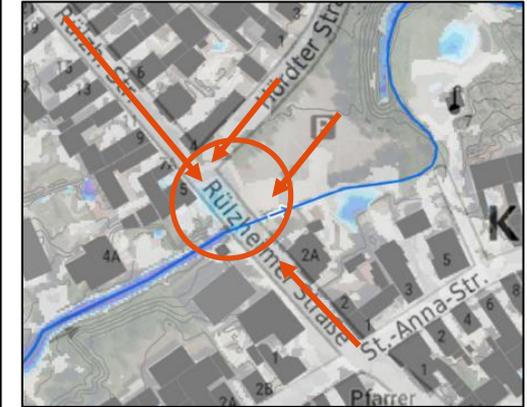
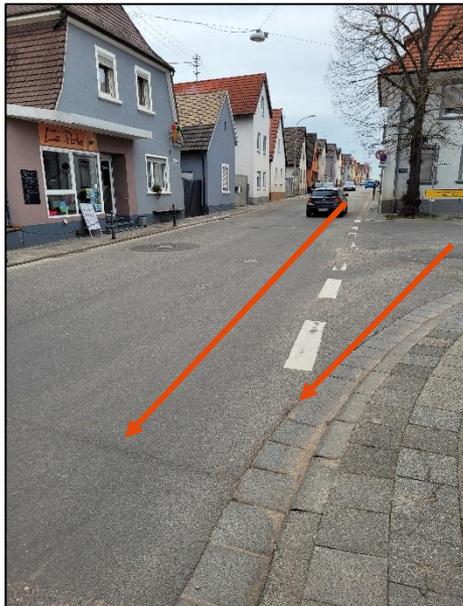
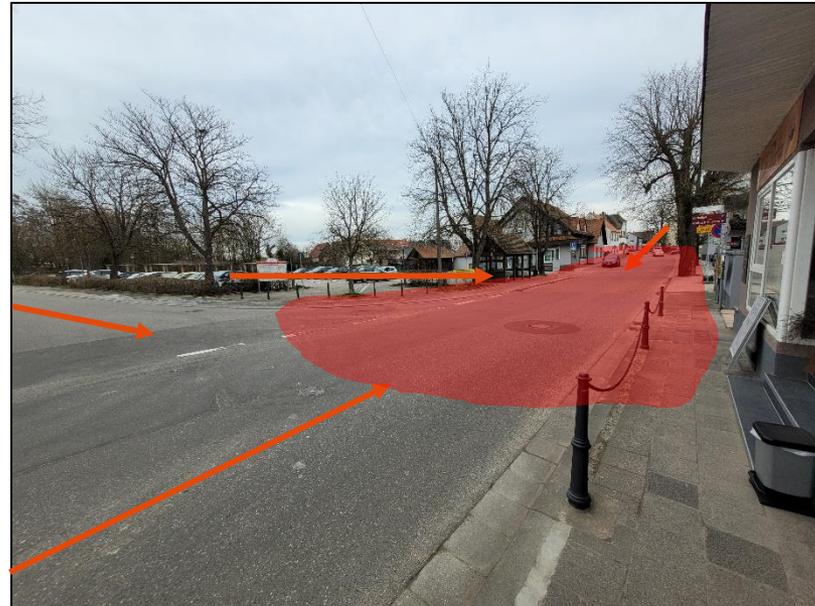
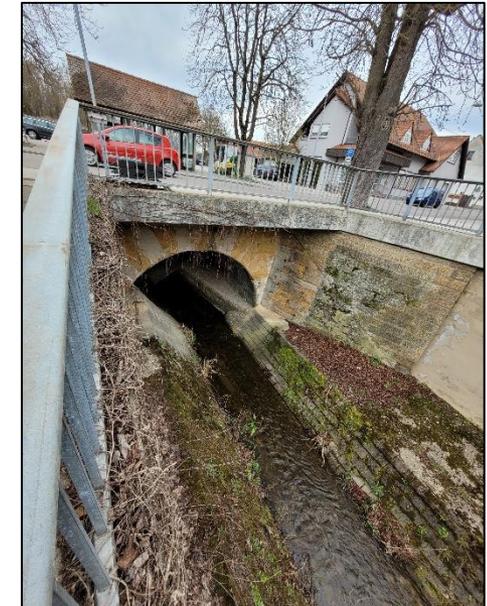
# Rülzheimer Straße / Dorfplatz

- System geht von Einleitung in den Rottenbach aus, daher kaum Gefährdung in Karte
- Hoher Versiegelungsgrad
- Tiefpunkt, fließt von allen Seiten zu
- Hoher Bord, verhindert Abfluss in Bach
- Einläufe offensichtlich überlastet, bzw. schnell zugesetzt.
- Straße nachrichtlich kaum passierbar

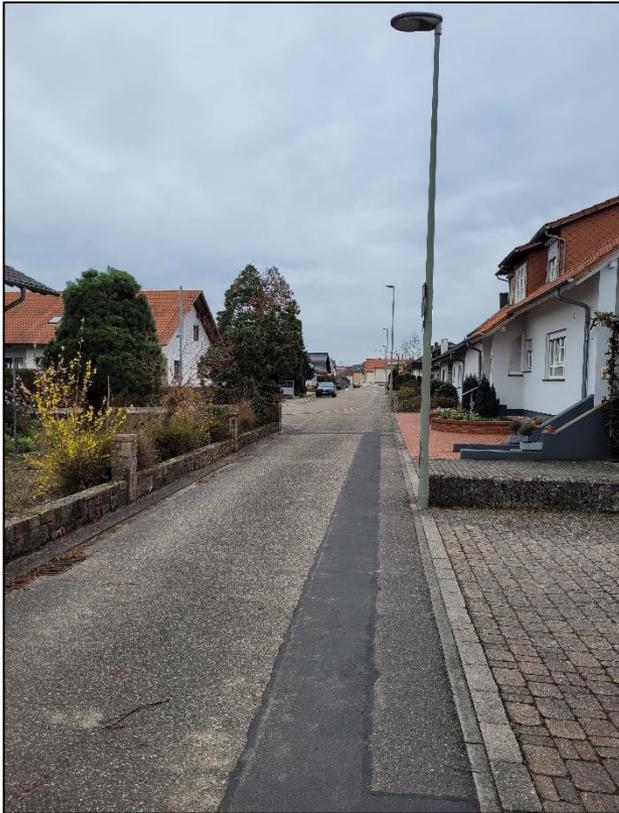
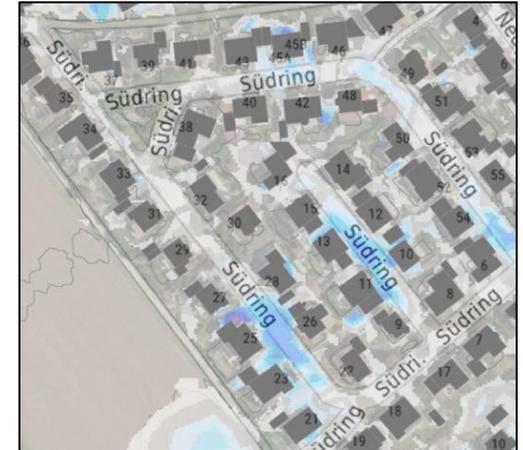
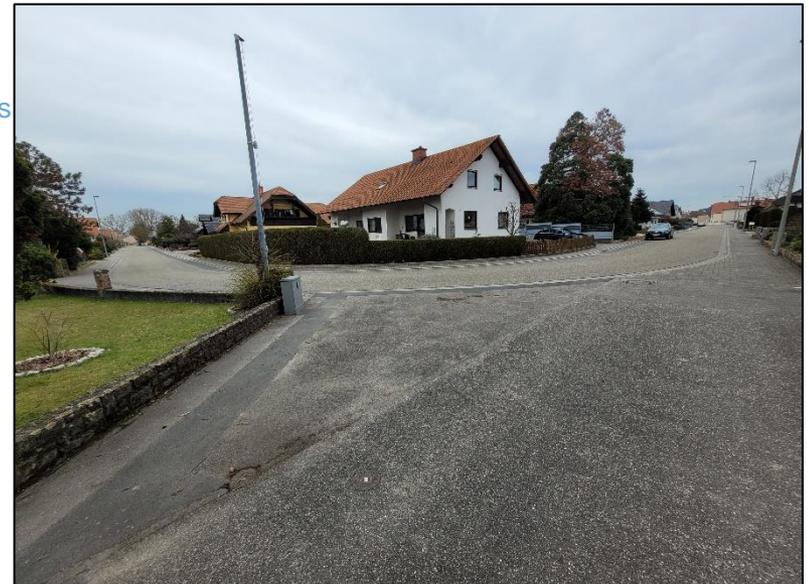
# Südring

- stark versiegelte Flächen
- Tiefpunkte
- Keine direkte Gefährdung der untenliegenden Bauten ersichtlich, Kellerfenster und Kellergaragen beachten!
- „Eigenvorsorge“
- Rückstauenebene des Kanals kann oberhalb Straße liegen. → RS

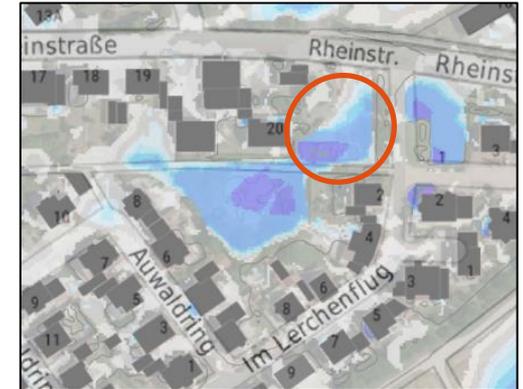
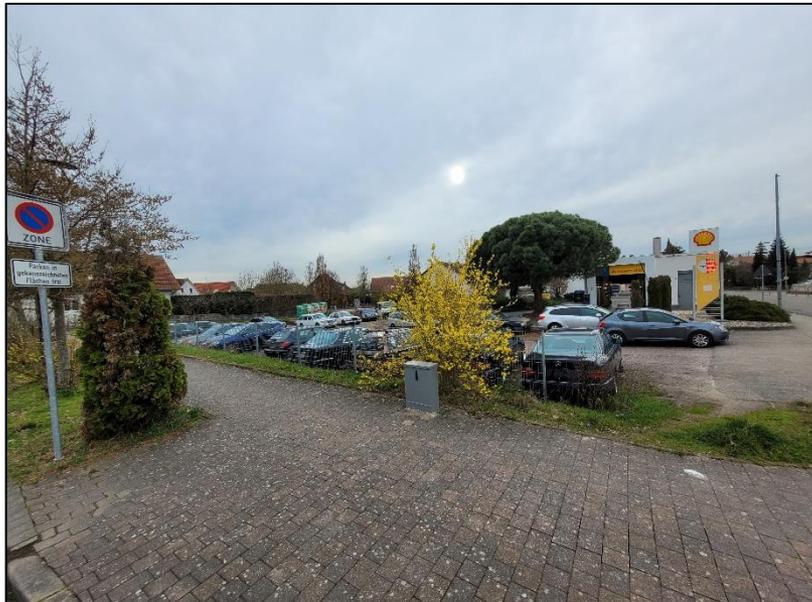
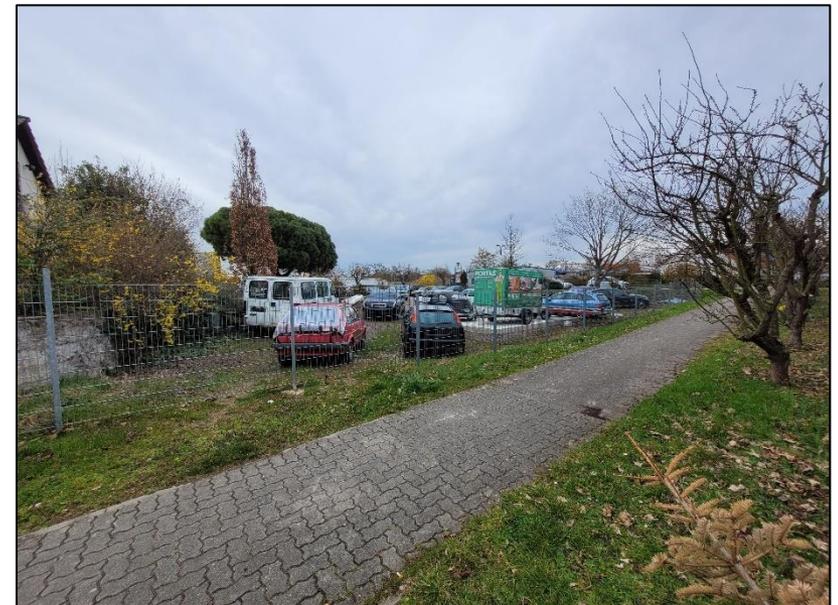
# Autohandel – Rheinstraße/ Im Lerchenflug

- Tiefenlage
- Versiegelt
- Eigenvorsorge, da gewisses Schadenspotential
- Hauptzufluß wahrscheinlich hauptsächlich aus Rheinstraße und eigenen, stark versiegelten Flächen

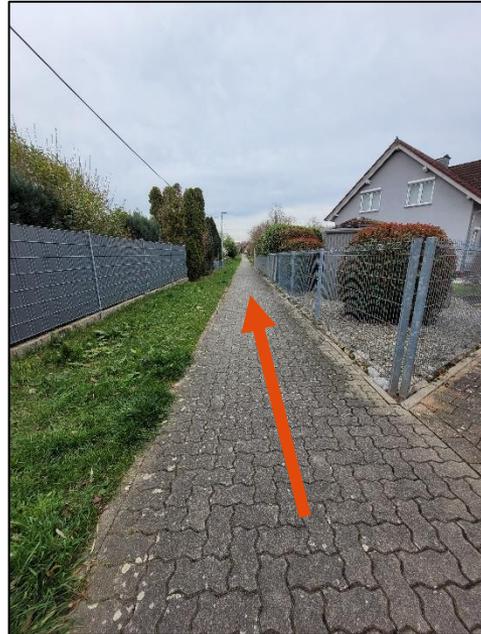
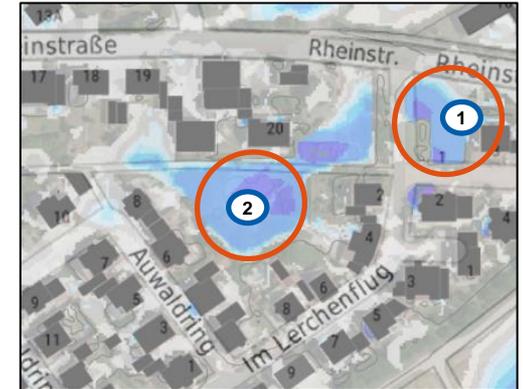
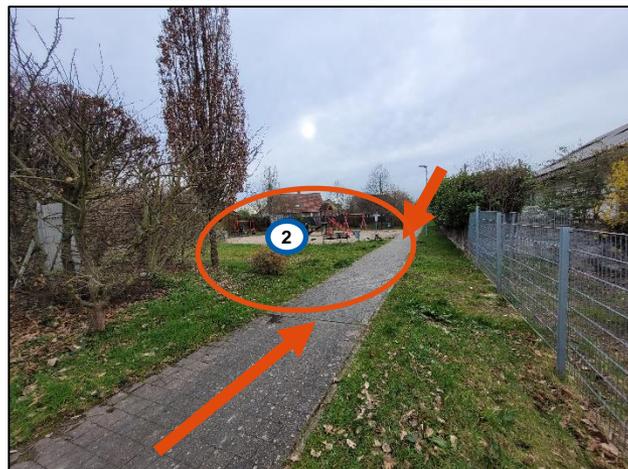
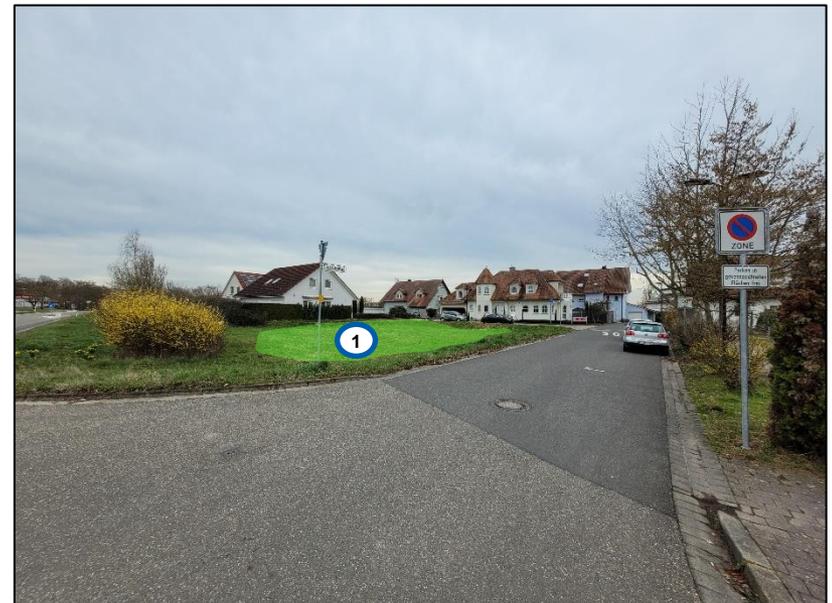
# Spielplatz, RRB / Mulde - Im Lerchenflug

- Mulde zur Entlastung und Ausgleich Wohngebiet
- Spielplatz kann idealerweise zur Retention genutzt werden, so geplant?
- Kein Handlungsbedarf

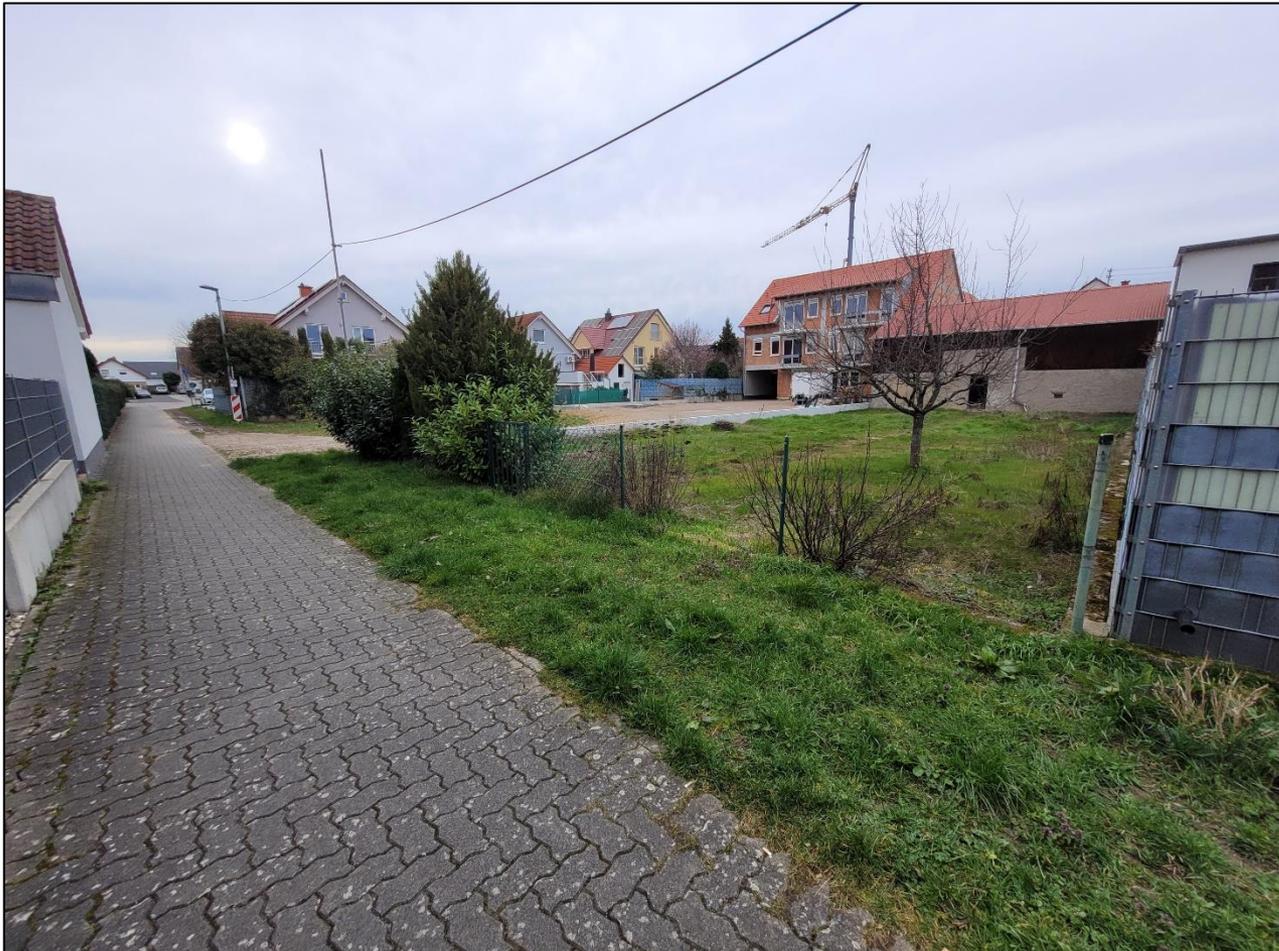
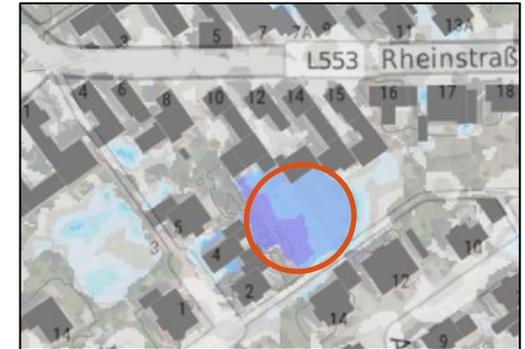
## Gärten – Rheinstraße / Amselweg

- Gartenflächen
- Tiefpunkt
- Keine direkte Gefährdung der Häuser ersichtlich, Erfahrungen?
- „Eigenvorsorge“
- Kein Handlungsbedarf
