BJÖRNSSEN BERATENDE INGENIEURE

# Begehung - Rülzheim – 29.11.2022

## Übersicht Fotostandorte & Abschnitte – Starkregengefährdung

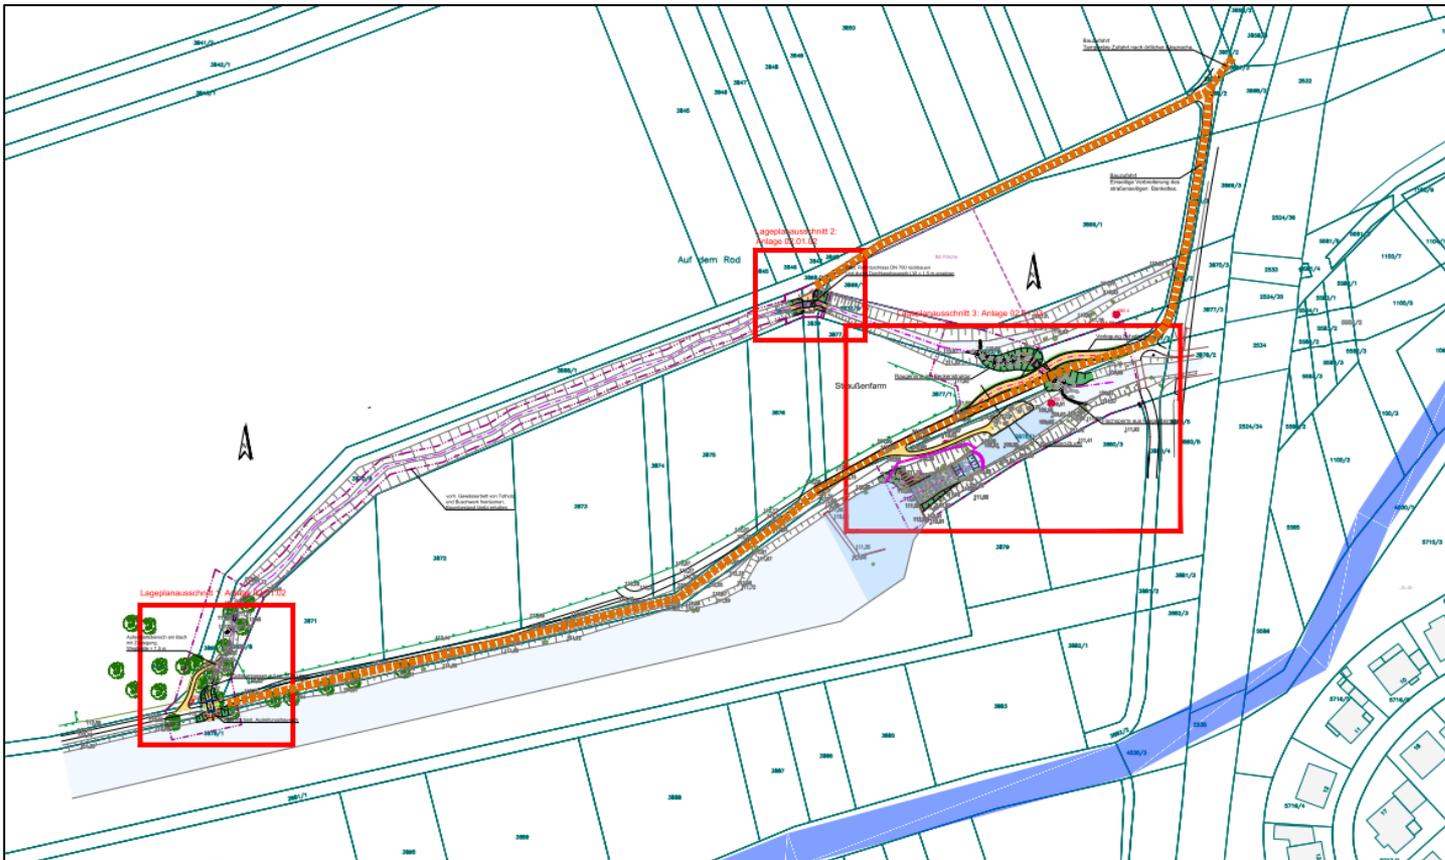
# Gefährdung durch Flusshochwasser - Bereich Panzergraben westlich Bahntrasse

## Örtliche Situation & Risiko diverse Maßnahmen am Klingbach, Entlastung Panzergraben, etc.
